Das Wahrzeichen des neuen Rautenstrauch-Joest-Museums – Kulturen der Welt

Zum Aufbau des historischen Reisspeichers aus Indonesien im Foyer des Neubaus.

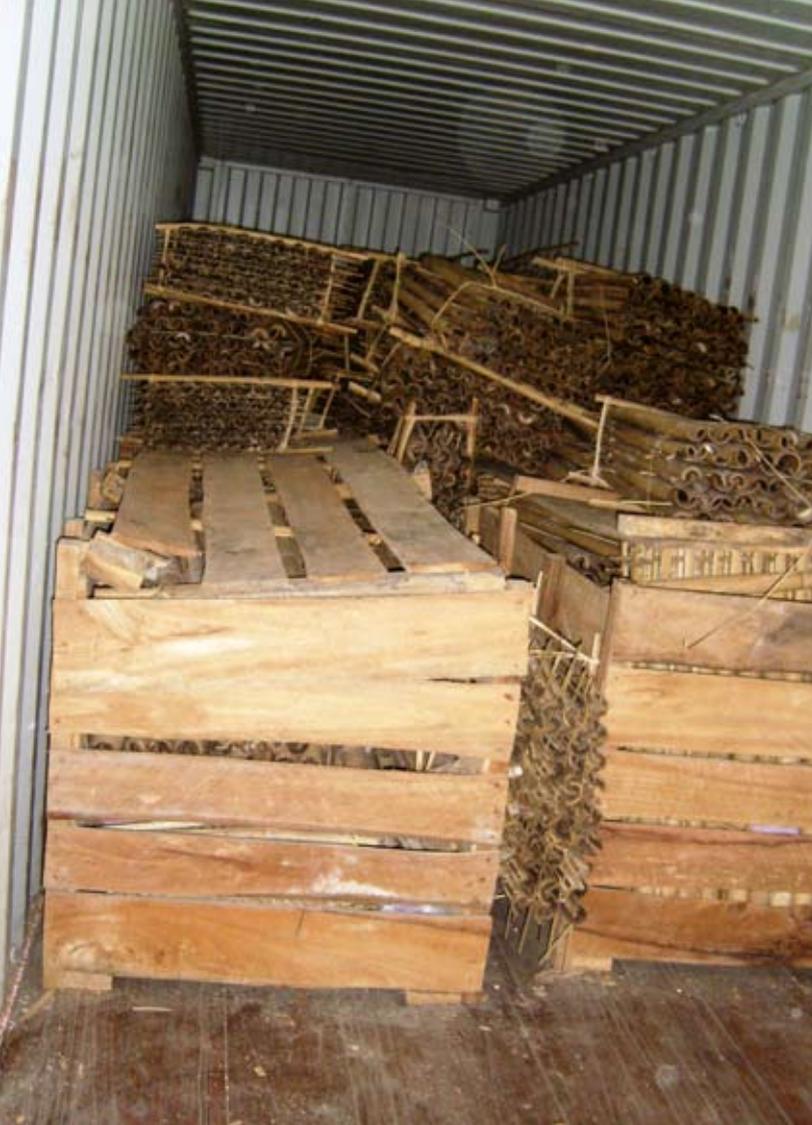
| Abb. 2: Blick in den Container nach der Freigabe.

Anfang April 2008 traf das Ende 2007 in Tana Toraja zugeschnittene Bambusmaterial im Hafen von Rotterdam ein. Fünf Wochen war es auf hoher See unterwegs gewesen. Weitere vier Wochen nahm die Freigabe des 40 Kubikmeter fassenden Containers in Anspruch; er war im Hafen von Makassar – wohl in Unkenntnis der in Europa gültigen strengen Vorschriften – ‚falsch‘ begast worden. Als er endlich geöffnet werden konnte, bot sich kein erfreulicher Anblick: Schimmel und Bruch – wohin das Auge blickte (Abb. 2 und 3).

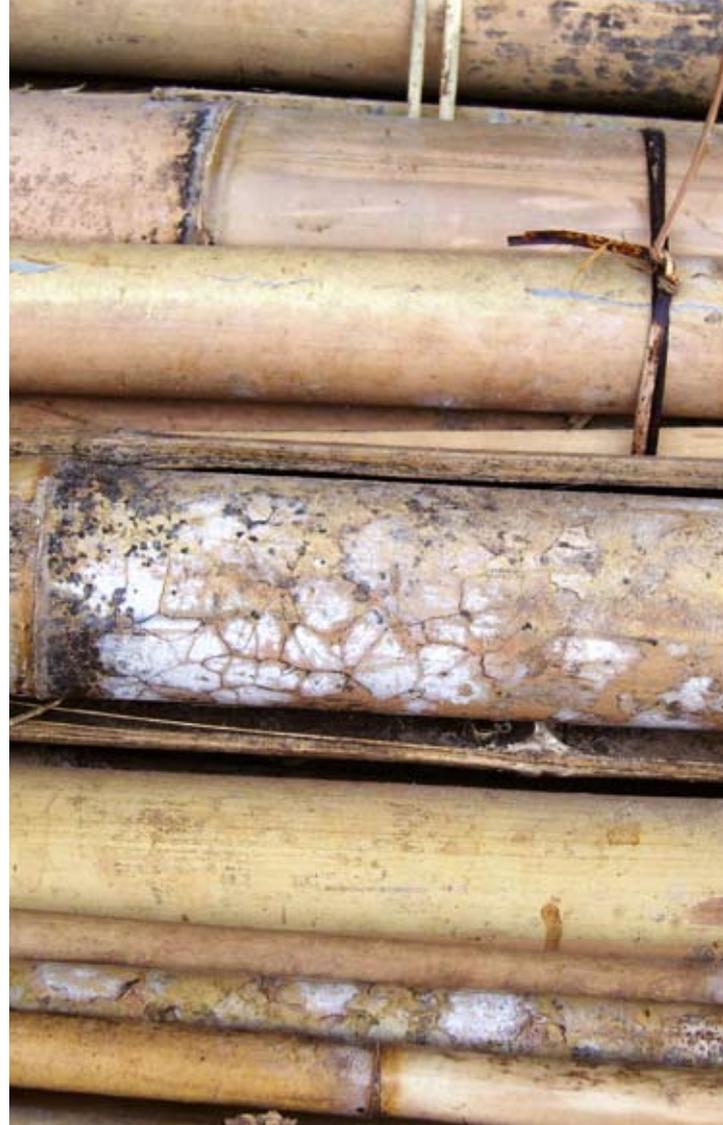
| Abb. 3: Schimmel auf den Bambusschindeln.

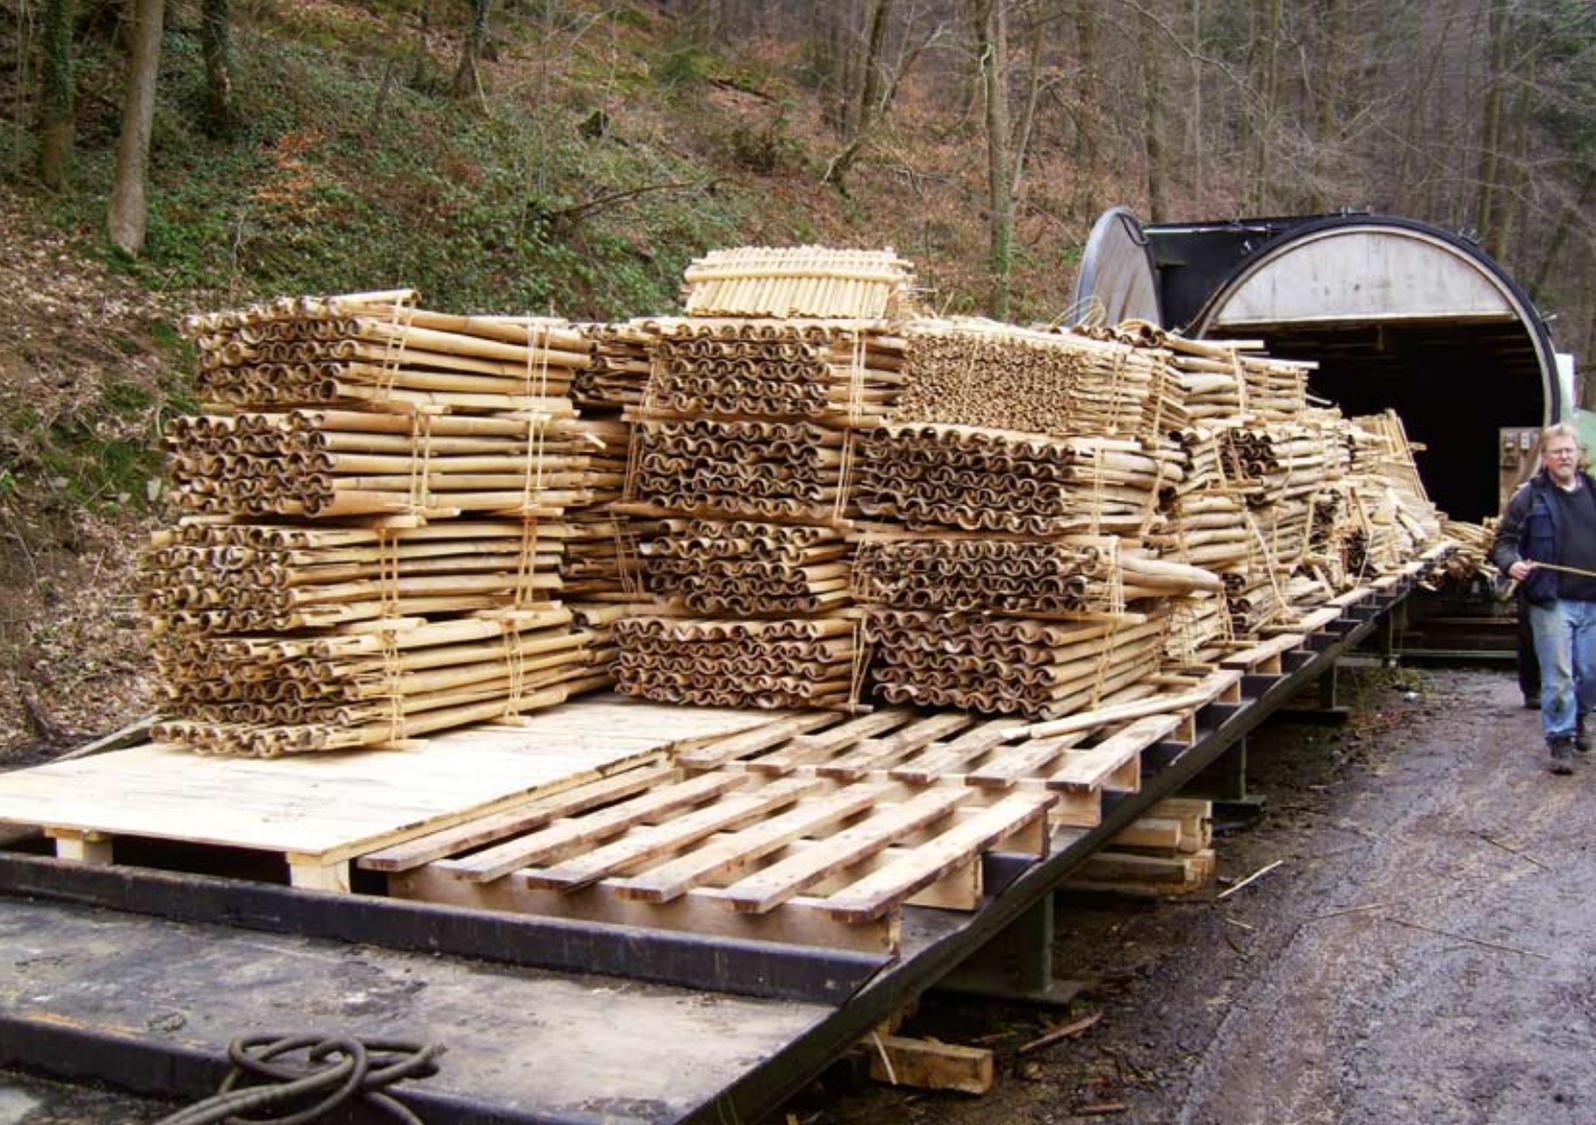
Abb. 4: Beladung der Trockenkammer mit Bambus.

Im Bergischen Land wurde eine Holz verarbeitende Firma ausfindig gemacht, deren Vakuumtrockenkammer geeignet schien, um die Restfeuchte des gesamten Bambusmaterials zu reduzieren und dabei als ‚blinde Passagiere‘ mitgereiste Keime und Insekten zu vernichten (Abb. 4).

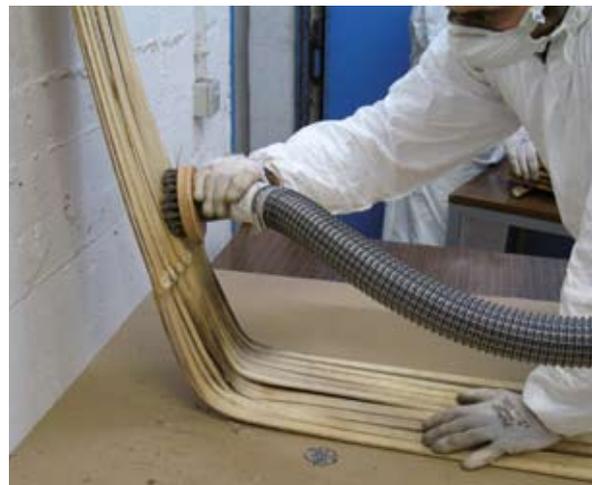
Abb. 5: Absaugaktion im Rautenstrauch-Joest-Museum am Ubierring.

Mehrere Tage dauerte der Prozess; danach wurde der Bambus ins Rautenstrauch-Joest-Museum am Ubierring gebracht, wo über Wochen unter besonderen Schutzmaßnahmen Verunreinigungen, Staub und Schimmelsporen abgesaugt wurden (Abb. 5).

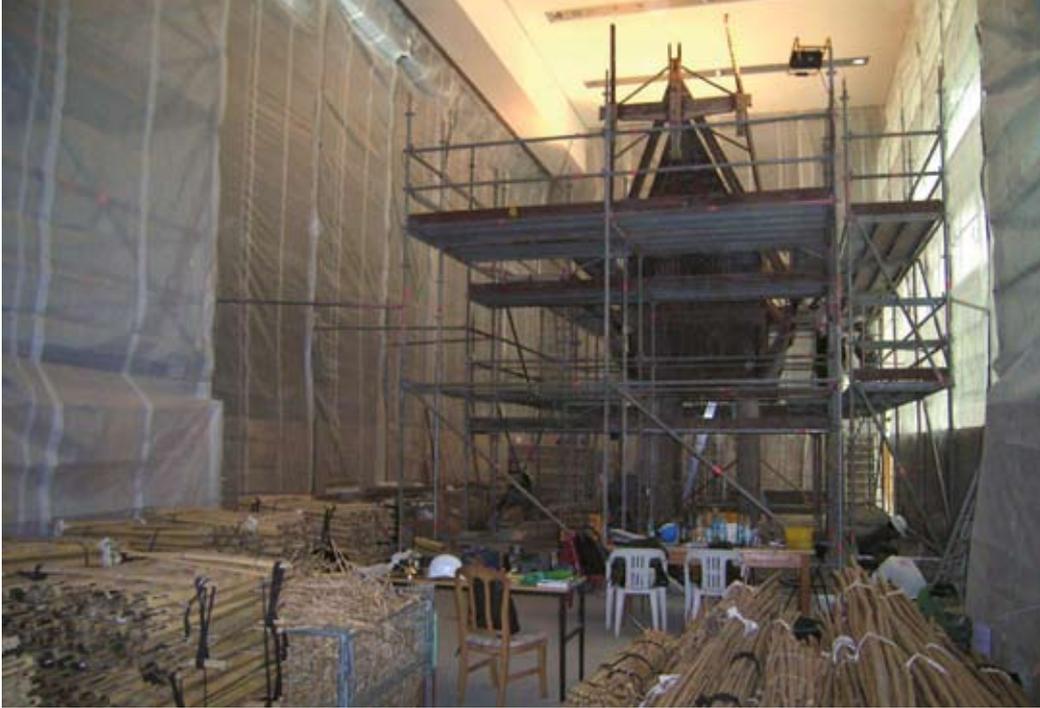
Abb. 8: Der Reisspeicher hinter neuem Gerüst; im Vordergrund Mengen aufgestapelter Bambusschindeln.

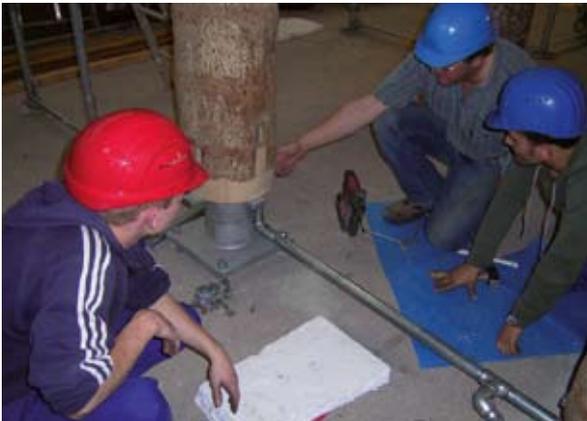
Abb. 9: Aufbau der Säulen des Reisspeichers seitens Restauratoren und Fachplaner für Statik und Brandschutz.

Im neuen Rautenstrauch-Joest-Museum begannen Mitte Juli die Restauratoren der Kalker Werkstätten, die den Reisspeicher während der letzten Jahre konservatorisch betreut hatten, mit dem Aufbau des Pfahlbaus. Entgegen aller Absprachen war zu diesem Zeitpunkt im Foyer weder der Estrich gegossen noch der Steinplattenbelag verlegt, so dass als erste Schutzmaßnahme die komplette Einhausung des gesamten Aufbaubereichs mit Bauzaun und raumhohen Planen durchgesetzt werden musste. Mehrere Tage des ohnehin äußerst knappen seitens der Architekten zugestandenen Zeitfensters gingen dadurch gleich zu Beginn der Arbeiten verloren. Das Ausrichten der sechs Säulen auf dem unebenen Zementboden war aufwendiger und schwieriger als gedacht. Der Statiker hatte die Auflage erteilt, sämtliche Säulen mit Stahlrohren zu verstärken und auf dem Boden zu verdübeln. Zudem wollte der Fachplaner für

Brandschutz seine Leitungen durch die Säulen in den Dachstuhl verlegen (Abb. 9).

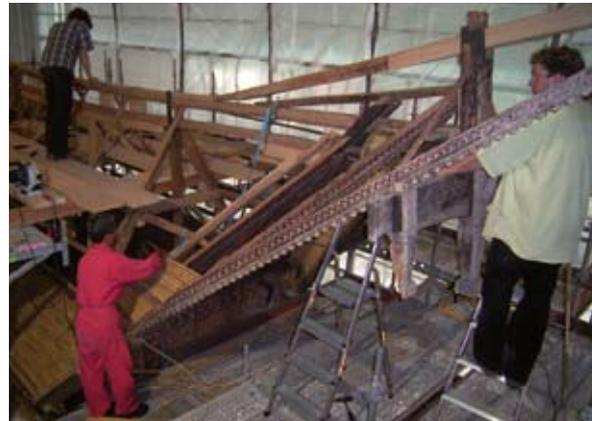
Abb. 10: Restauratoren und Dachdecker bei der Arbeit am Dachstuhl; die hellen Hölzer wurden zur Stabilisierung eingebracht.

Inzwischen war ein Teil des Dachstuhls errichtet. Auf Grund ständig neuer Auflagen seitens der Fachplaner für Statik kam es erneut zu zeitlichen Verzögerungen:

Etliche Holzbalken mussten ersetzt oder verstärkt werden, an mehreren Stellen waren nachträglich speziell vom Schlosser angefertigte Schrauben und Stützkonstruktionen anzubringen. Der Sicherheits- und Gesundheitsschutzkoordinator verlangte ein neues Gerüst, das die Gerüstbauer des Generalunternehmers entgegenkommenderweise über Nacht errichteten, nachdem der Abbau des ersten Gerüsts schon einen weiteren Tag Arbeitsausfall für Restauratoren und Dachdecker nach sich gezogen hatte (Abb. 8). Weil die Restauratoren länger brauchten als ursprünglich geplant, war drei Wochen paralleles Arbeiten angesagt (Abb.10). Abstimmungen und Kompromisse mussten herbeigeführt werden, Missverständnisse und gegenseitige Behinderungen waren unvermeidlich – was die gute Stimmung auf der Baustelle jedoch nicht wesentlich beeinträchtigte. Oft war die Autorin mehrere Stunden am Tag als

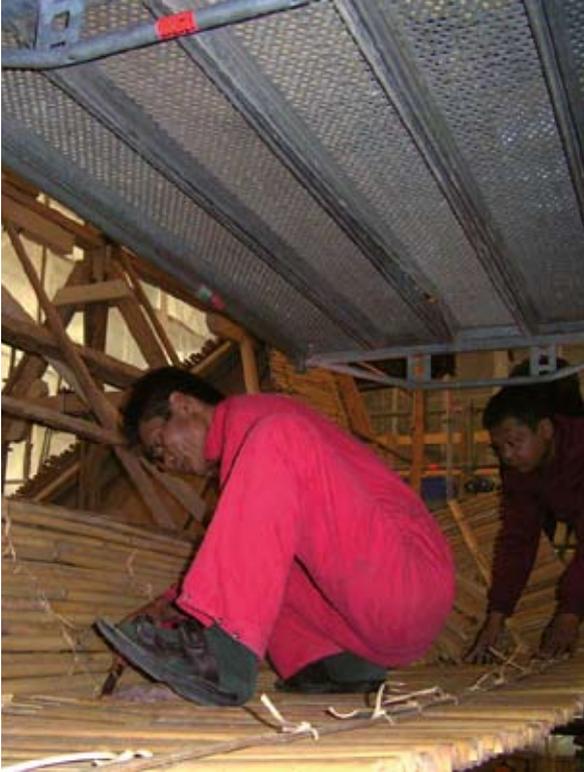
Abb. 11: Trägerschicht für die Schindeln – mit Rotang befestigte Bambusstangen.

„troubleshooter“ auf der Baustelle gefragt, zudem stand ständig ein Übersetzer zur Verfügung, ein Kollege aus der Restaurierungsabteilung des Museums half kontinuierlich aus, das Restaurant ‚Haus Java‘ sorgte mittags für indonesisches Essen, das Museum Schnütgen teilte seine Sanitär- und Sozialräume mit der Crew. So ging die Arbeit stetig voran, und das neue Dach nahm langsam Form an (Abb. 11 bis 14).

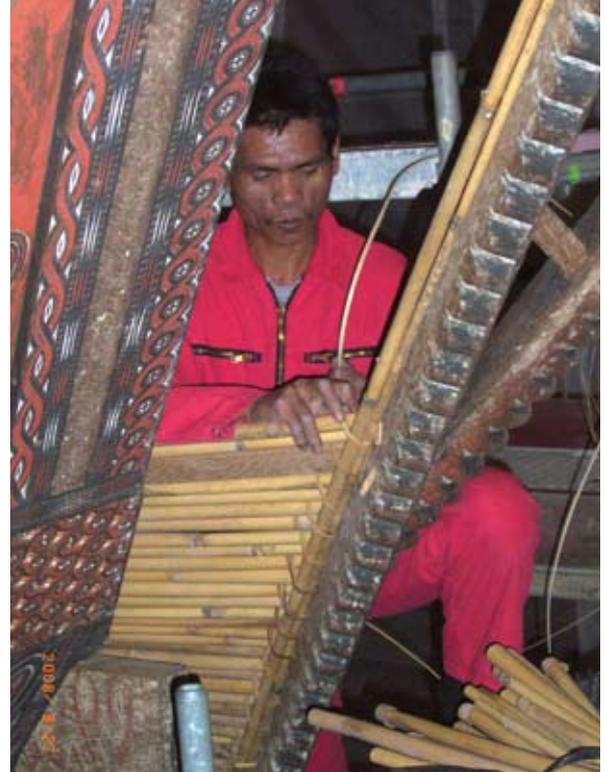
Abb. 12: Yakobus Remak passt die Bambusträgerschicht an die Kraggiebel an.

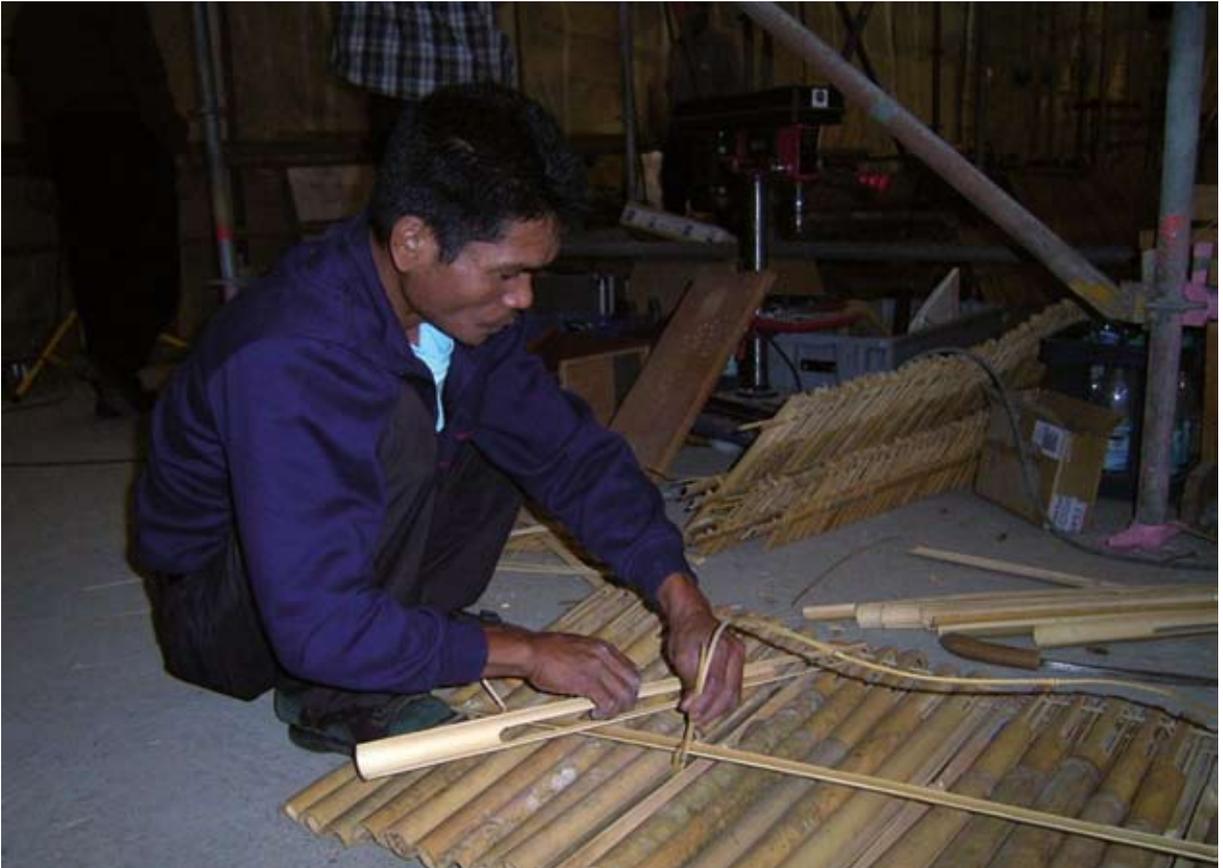
Abb. 13: Yakobus Remak verschnürt Schindeln zu Matten.

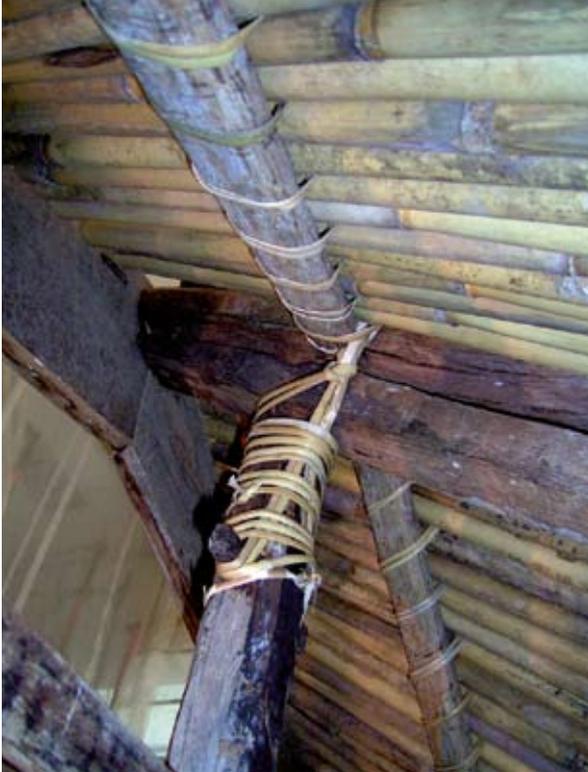
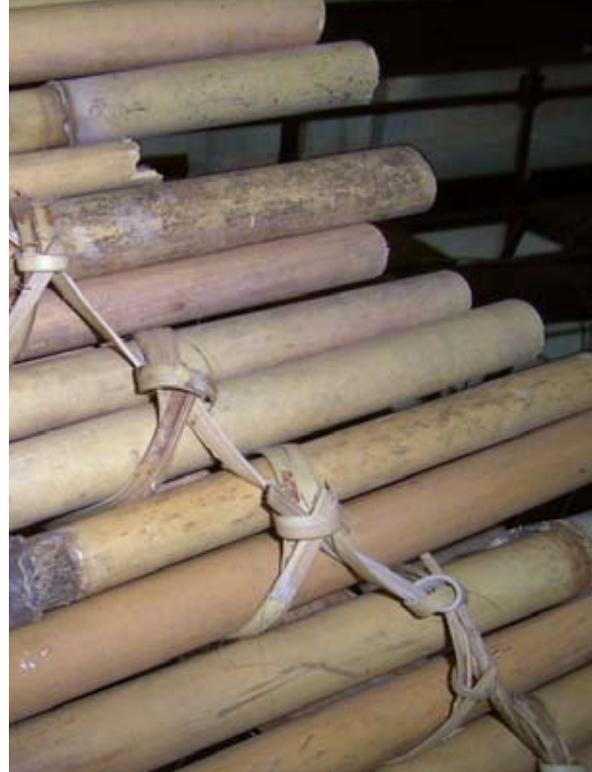
Abb. 14 a, b: Kunstvoller Rotangverschnürungen halten das gesamte Bambusmaterial auf dem Dachstuhl fest und zusammen.

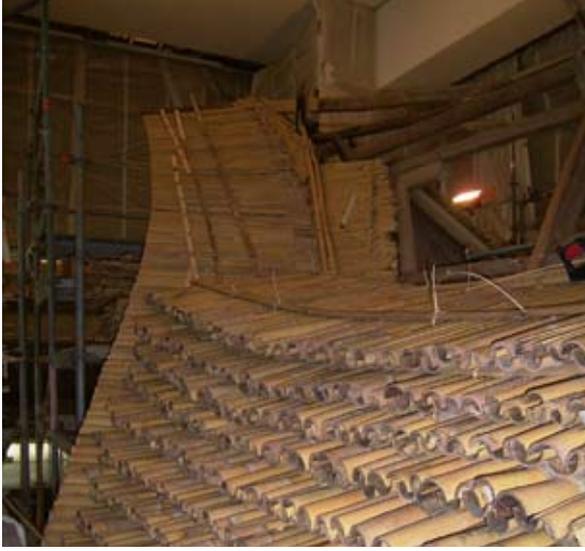
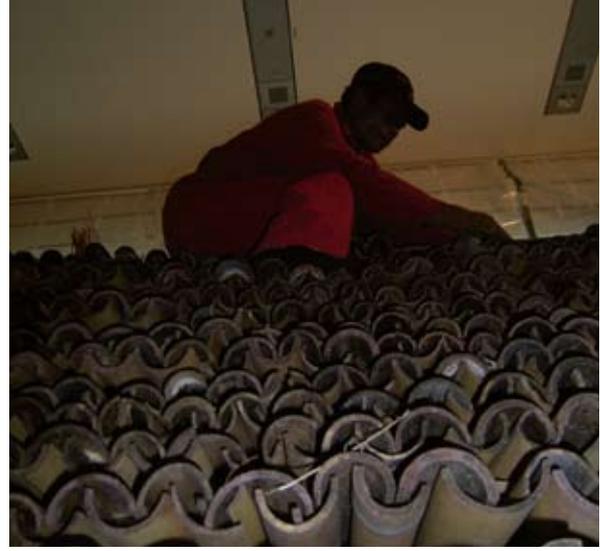
Abb. 15 a, b: Die Schindeln werden in Lagen aufgeschichtet.

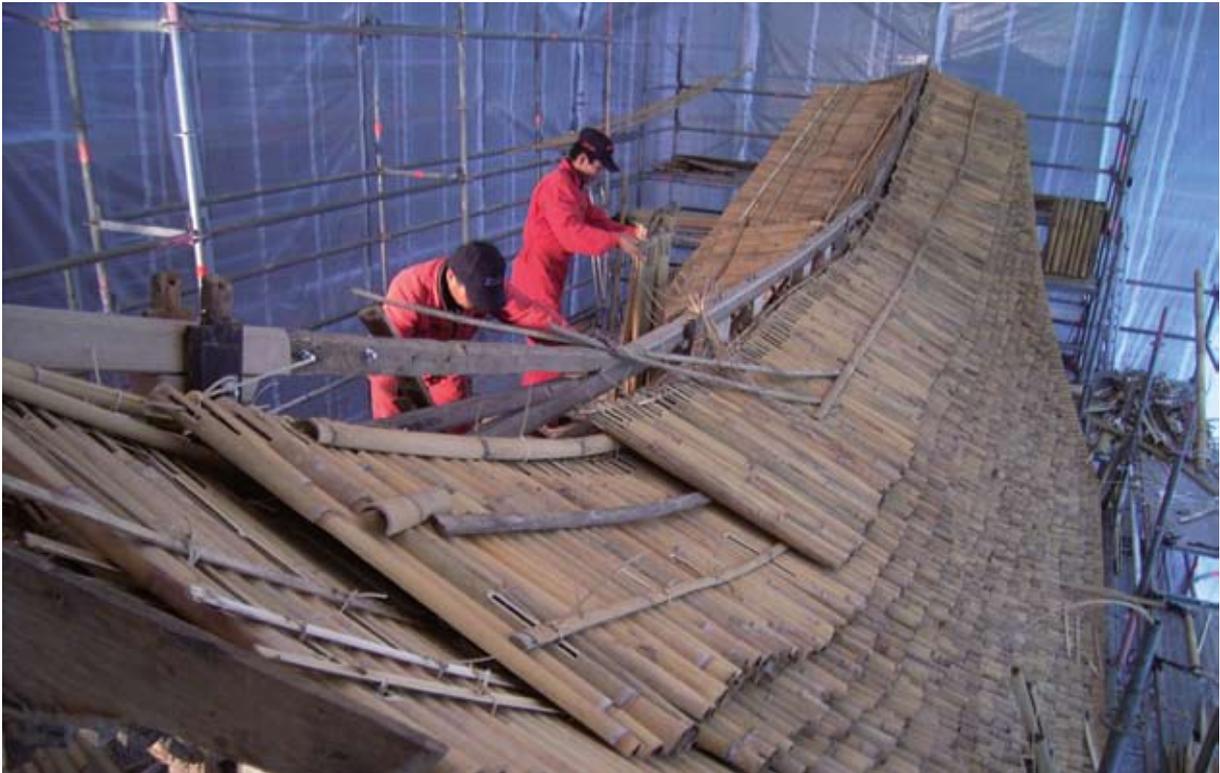
Abb. 16: Das Dach ist fast fertig.

und Umgebung. Die Zahnschmerzen klangen bald ab, die Schnittwunde verheilte, und der Appetit kam zurück. Mit neuem Elan ging es an die Vollendung des Daches (Abb. 16 und 17).

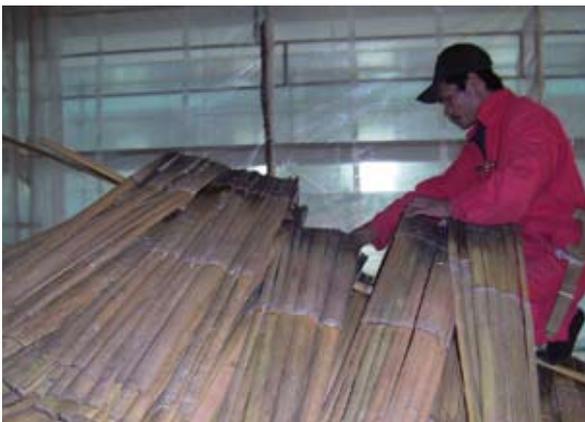
Abb. 17: Yakobus befestigt die letzte Dachauflage aus platt geklopftem, über offenem Feuer in Form gebrachten Bambusmaterial.
